PU-SIEGEL SORGEN FÜR NEUEN LOOK UND NACHHALTIGEN SCHUTZ

SANIERT STATT NEU VERLEGT

Viele Jahre intensiver Nutzung hatten auf den Böden des FIGR in Metzingen deutliche Spuren hinterlassen. Daher war es Zeit für einen „neuen Anstrich“. Wie die Sanierungsarbeiten auf der Basis von 2K-PU-Siegeln Schritt für Schritt vonstattengingen.

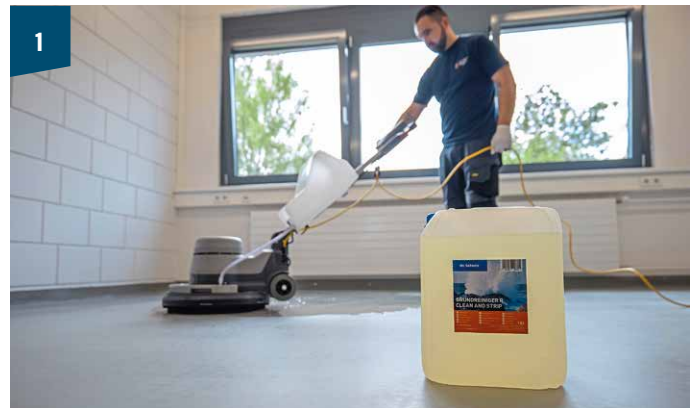
- 1 Gute Vorbereitung ist die halbe Miete: Die glatten Böden im Innenbereich wurden zunächst mechanisch grundgereinigt und angeschliffen.
- 2 Ein vierköpfiges Team erledigte die Sanierung aller drei Räume innerhalb von drei Tagen.

In einem ersten Schritt mussten die Böden gründlich gereinigt und von tiefliegenden Verschmutzungen befreit werden. Bei den glatten Oberflächen erfolgte hierzu zusätzlich ein erster Anschliff. Der Luxus, wenn man den Boden im FIGR saniert: „Das Reinigen und Anschleifen hatte das FIGR-Team bereits vorbildlich erledigt“, freut sich Thomas Schulze, der das Sanierungsprojekt von Seiten des Herstellers begleitete.

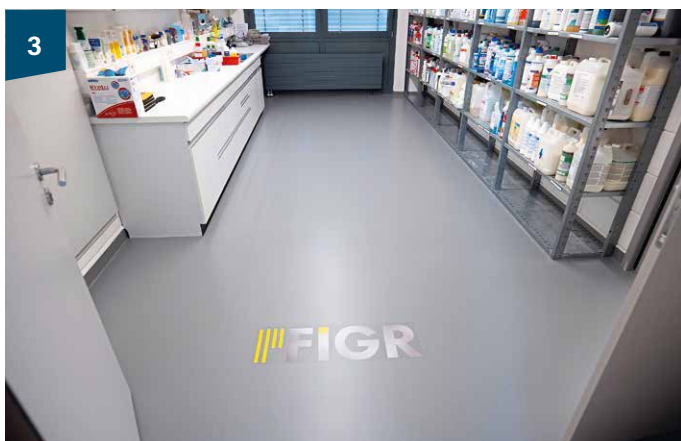
3 Am Eingang zum Labor wurde das Firmenlogo ...

aufgebracht – außer auf einem kleinen Rechteck, das die Kollegen vorsorglich abgedeckt hatten. Denn dies war die Fläche für das Logo des FIGR, das Besucher direkt am Eingang des Labors begrüßt. Um dieses im nächsten Schritt glatt beziehungsweise bläschenfrei aufbringen zu können, wurde die Flächen von Chips freigehalten.

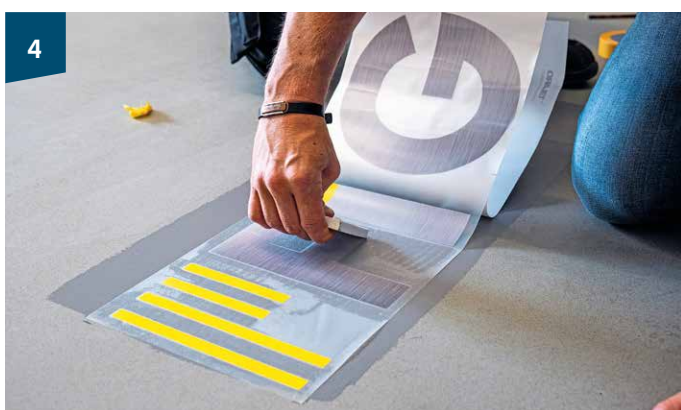
4 ... mittels Folientechnik aufgebracht.

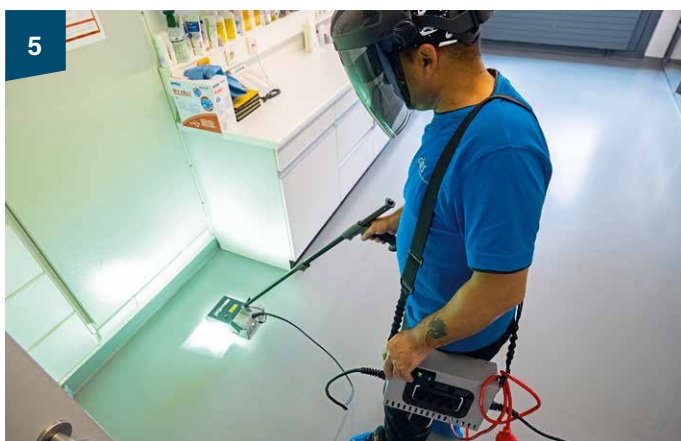
5 Durch die Arbeit mit UV-Siegel ist die Fläche direkt nach der Belichtung voll belastbar ...

Den Abschluss bildeten auf allen drei Böden transparente PU-Siegel. Um der Vorgabe der schnellen Nutzbarkeit nachzukommen, verwendete das Team für Vorführraum und Labor UV-Siegel. Diese trocknen nach dem Auftrag zunächst wenige Stunden an und werden dann mit der UV-Maschine in langsamem Gehtempo (15 m/min) belichtet. Durch ihr sogenanntes „Dual Cure“-System – die Dunkelreaktion mit Crosslinker sowie die Lichtreaktion – sind diese UV-Siegel gleich nach der Härtung mit allen ausgelobten Funktionen ausgestattet. Der Boden ist sofort chemikalienbeständig und erhält besten Schutz vor Abrieb und Kratzern. Die Reinigung ist auf der geschlossenen Oberfläche einfach, Grundreinigungen sind auf viele Jahre nicht mehr erforderlich.

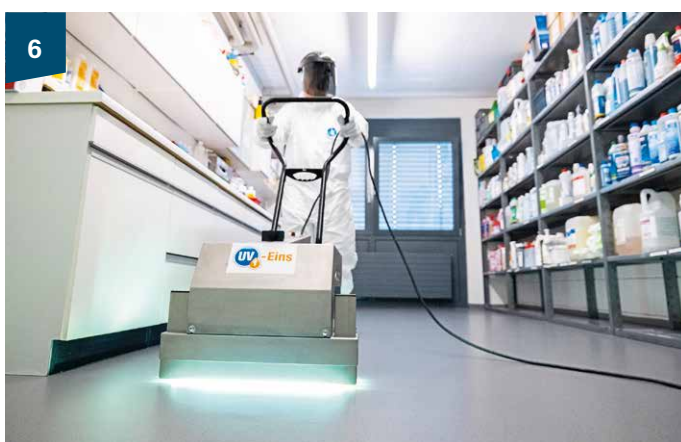
6 ... und besitzt alle funktionalen Eigenschaften.

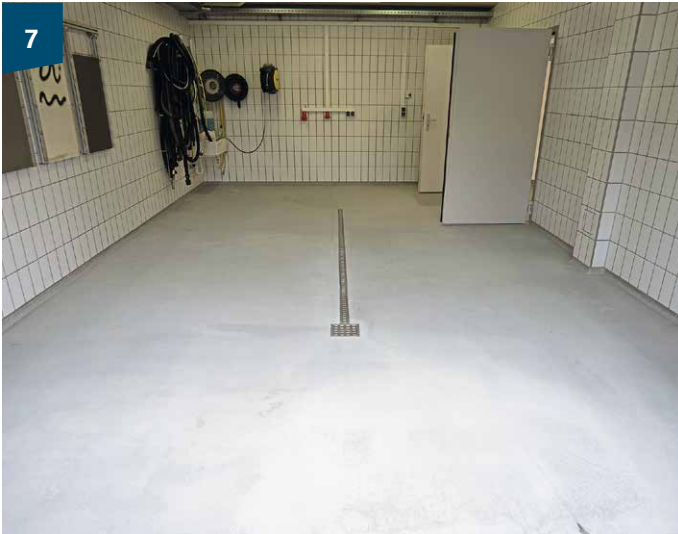
7 Durch die Sanierung konnte der Boden im Nassraum nicht nur optisch aufgewertet werden, sondern ...

Nur auf dem rauen Boden des Nassraums waren noch vorbereitende Maßnahmen vor Auftrag der PU-Produkte erforderlich. Dort war es aufgrund der starken Körnung nicht möglich, mit einem vollflächigen gleichmäßigen Anschliff zu arbeiten. Um die gute Anhaftung der späteren Aufträge zu gewährleisten, nutzte das Team einen Primer, der noch mit einem verflüssigenden Additiv versehen wurde. „So können wir den Primer als Rollgrundierung dünn auftragen und benötigen nur wenige Stunden Trockenzeit“, erklärt David Rühl von Gies.

Der Nassraum wurde abschließend mit zwei Schichten PU-Anticolor versiegelt. Dieses Spezialsiegel verhindert die Weichmachereinwanderung durch Reifen. Mit einem zusätzlichen Additiv wurde gleichzeitig die Rutschhemmung erhöht – ein weiterer Sicherheitsgewinn zusätzlich zu der bereits körnigen Oberfläche.

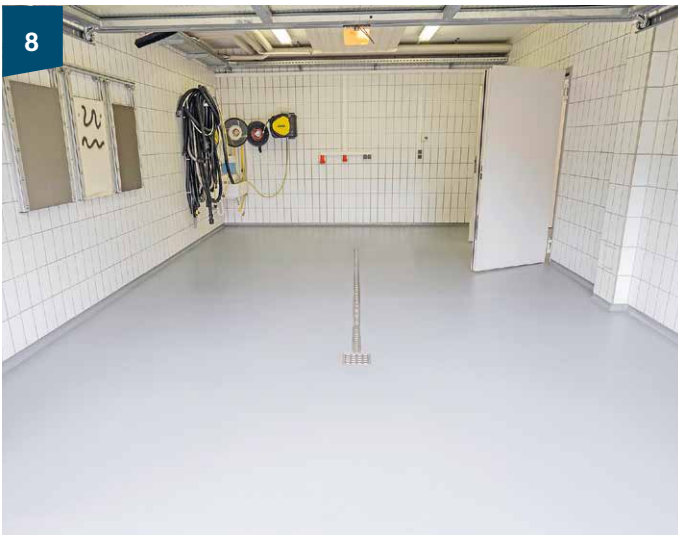
8 ... gewährleistet auch die in diesem Umfeld nötige hohe Rutschsicherheit und bietet zudem Schutz vor Weichmacher-Einwanderung.
